建设项目环境影响报告表

项目名称: 仁寿县黑龙滩水库大坝除险加固工程

建设单位(盖章): 四川省都江堰水利发展中心

编制日期: 2024年5月

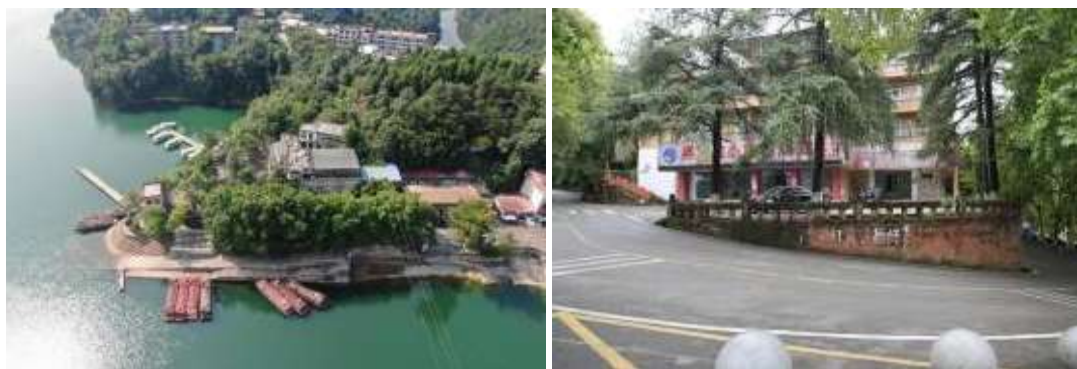
图 2-2 现有经营用房照片

现有管理用房建设年代久远，标准偏低，年久失修，结构安全性存在安全隐患问题，墙体存在不少裂缝，屋面及外墙渗水严重。管理用房占地面积约 240m²，为地下 2 层、地上 3 层，建筑面积约 1200m²；仅地上 3 层可使用，办公面积严重不足。

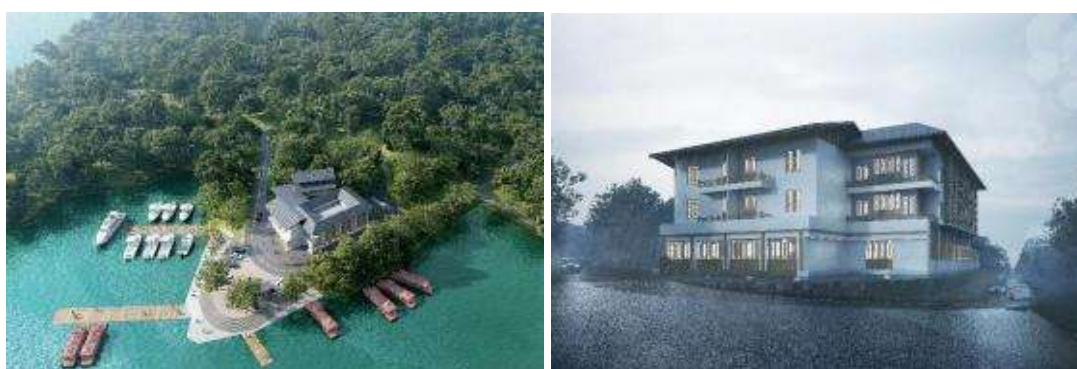
图 2-3 改造后管理用房效果图

现状管理房搬出后，进行简单翻新，约 1000 m²。

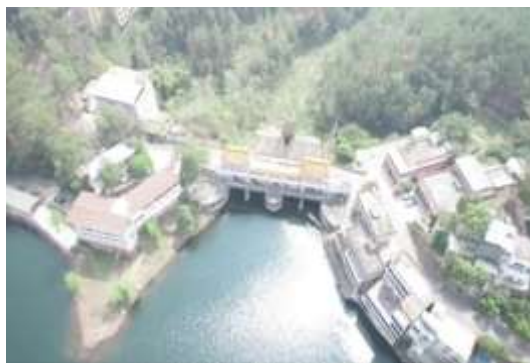
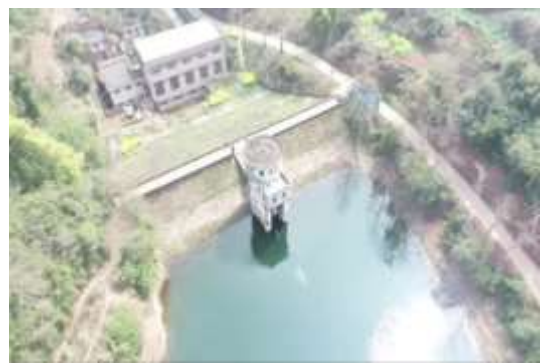
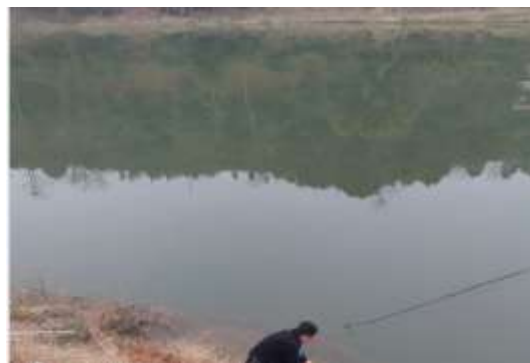
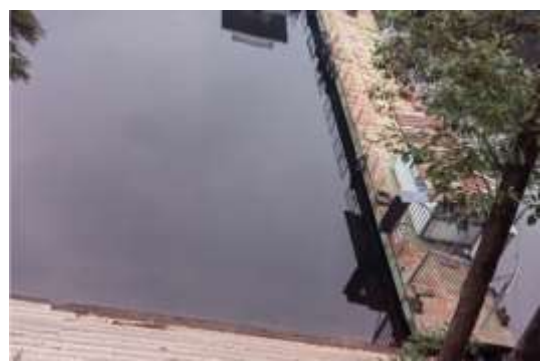
图 3-4 项目区域部分水生环境现状

水生生境主要是指水的自然生境结构，是自然地貌、水流和波浪、水体中沉积物、河岸带植被等因子间相互作用的结果。根据现场调查及相关资料显示，本项目已完成运行多年，项目区域水生生境已形成稳定的环境。
